Tutorial para atualização de firmware WEB da OLT OT-8832-GO

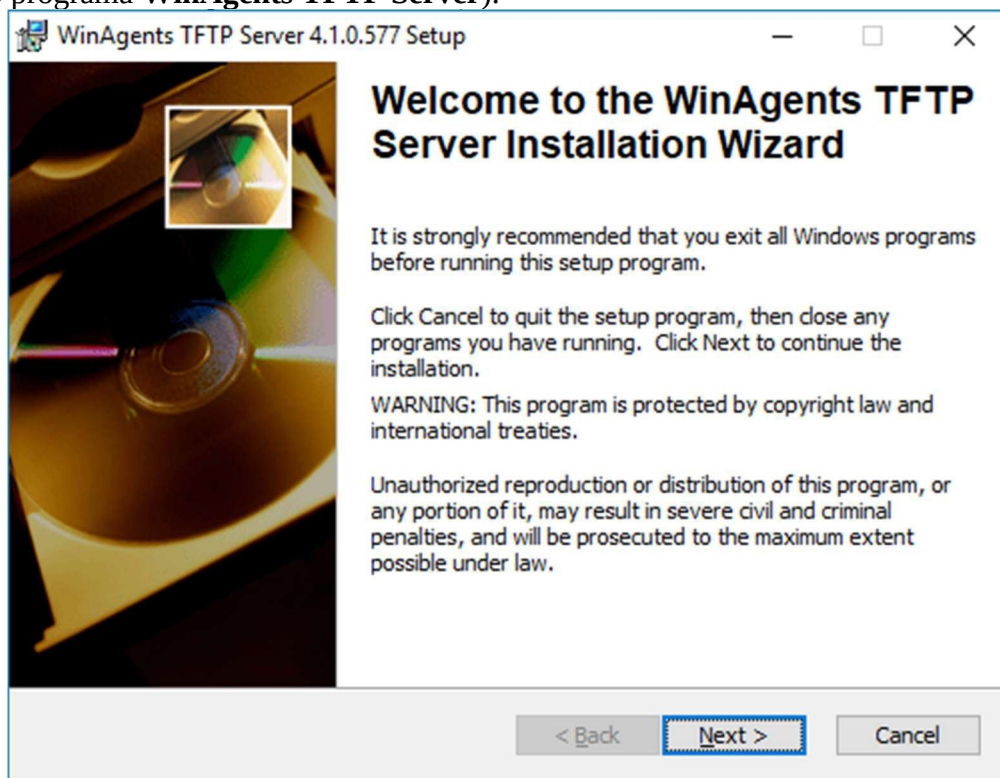
Faça a instalação de um servidor TFTP e insira o Firmware no programa (no exemplo, foi utilizado o programa **WinAgents TFTP Server**):

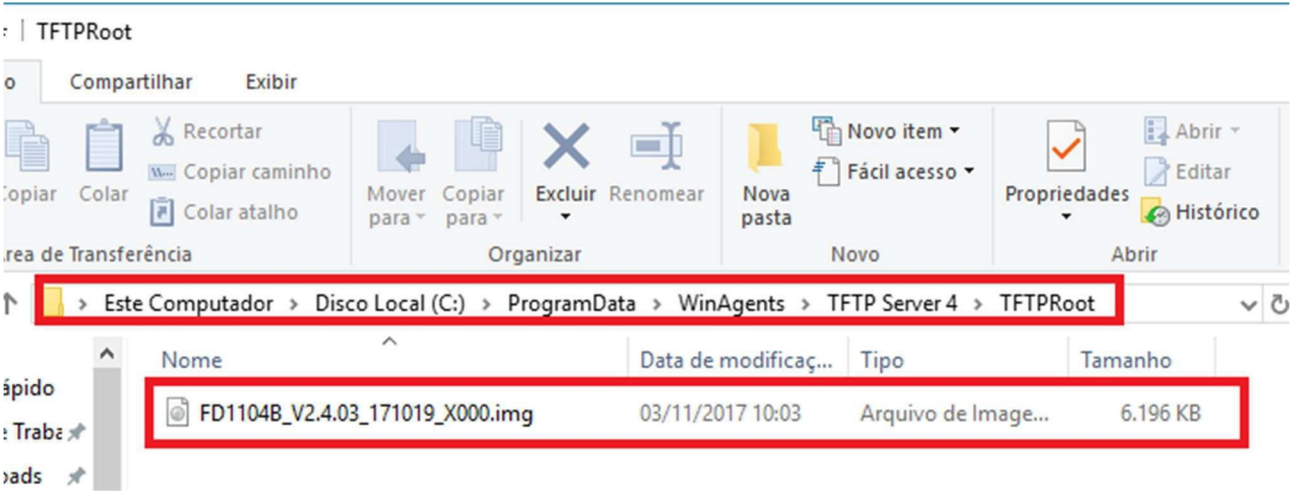
Agora, insira o arquivo do firmware no servidor TFTP. No exemplo utilizaremos o caminho default do programa:
